Προσεισικός έλεγχος κτιρίων Συμπλήρωση Δελτίου Προσεισμικού Ελέγχου (Ενότητες Δ, Ε)

ΟΡΓΑΝΙΣΜΟΣ ΑΝΤΙΣΕΙΣΜΙΚΟΥ ΣΧΕΔΙΑΣΜΟΥ
& ΠΡΟΣΤΑΣΙΑΣ

Ενημερωτικό Σεμινάριο για Μηχανικούς με θέμα:
«ΠΡΟΣΕΙΣΜΙΚΟΣ ΕΛΕΓΧΟΣ – ΠΑΡΑΔΕΙΓΜΑΤΑ ΕΦΑΡΜΟΓΗΣ»

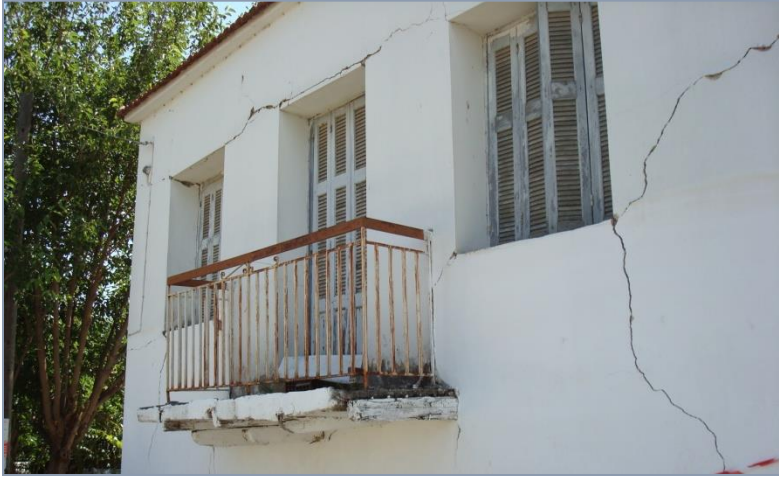
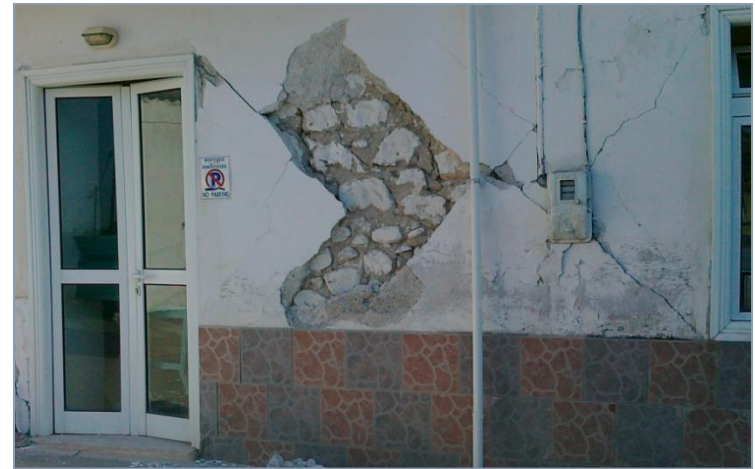
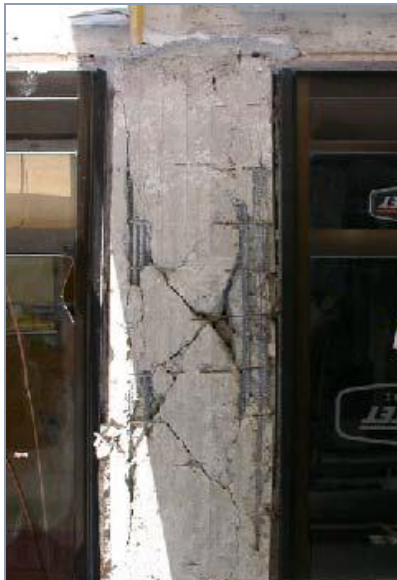
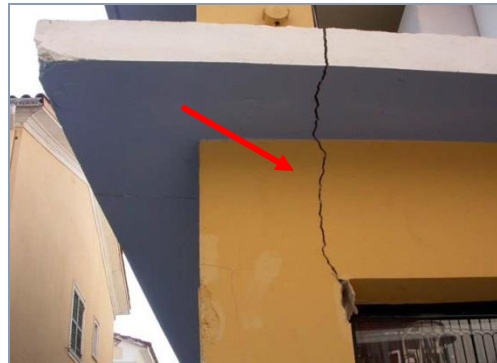
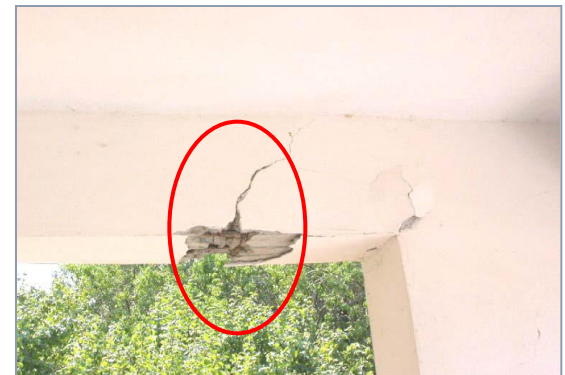
Ρηγματώσεις σε κτίρια βλαμμένα από σεισμό

Αστοχίες δοκών

Αστοχία
υποστυλώματος

Σημειώνεται με X εάν η κατασκευή έχει υποστεί βλάβες στο φέροντα οργανισμό από προγενέστερους σεισμούς και αυτές δεν έχουν αποκατασταθεί έντεχνα με βάση μελέτη επισκευής.

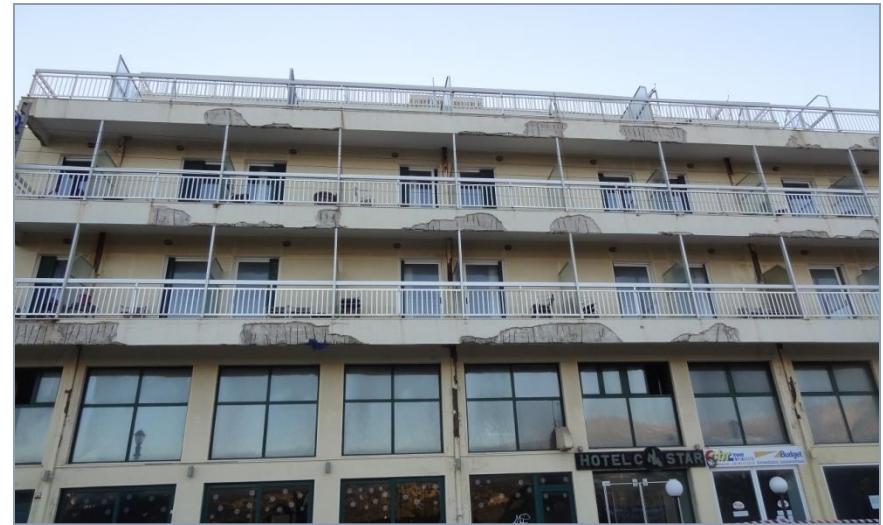
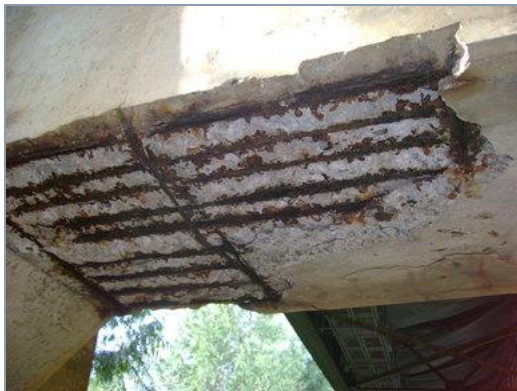
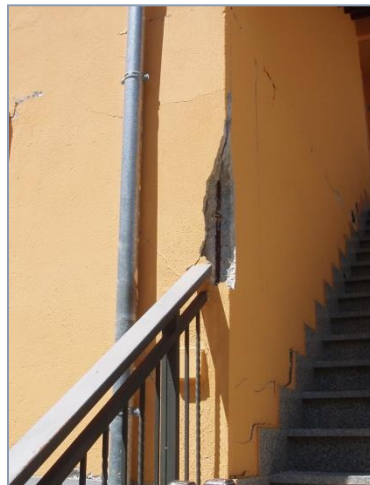
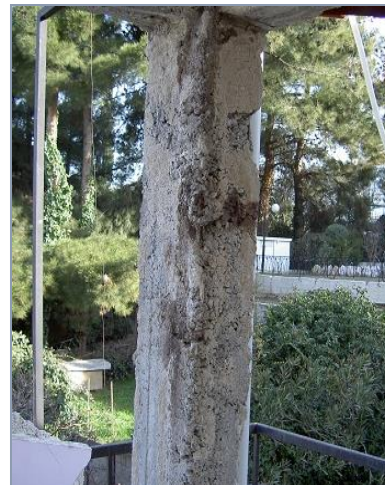
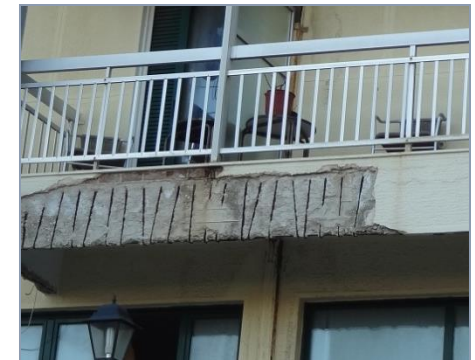
Παραδείγματα κτιρίων Ο.Σ. σε κακή κατάσταση

- ❑ Αποφλοίωση σκυροδέματος
- ❑ Κηλίδες σκουριάς στην επιφάνεια του σκυροδέματος
- ❑ Αποτίναξη επικάλυψης
- ❑ Εμφανής διάβρωση οπλισμού
- ❑ “Φωλιές” λόγω κακής σκυροδέτησης

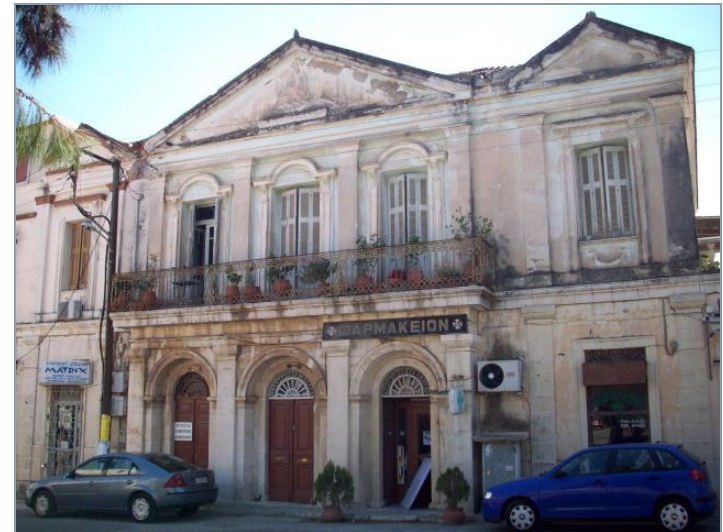
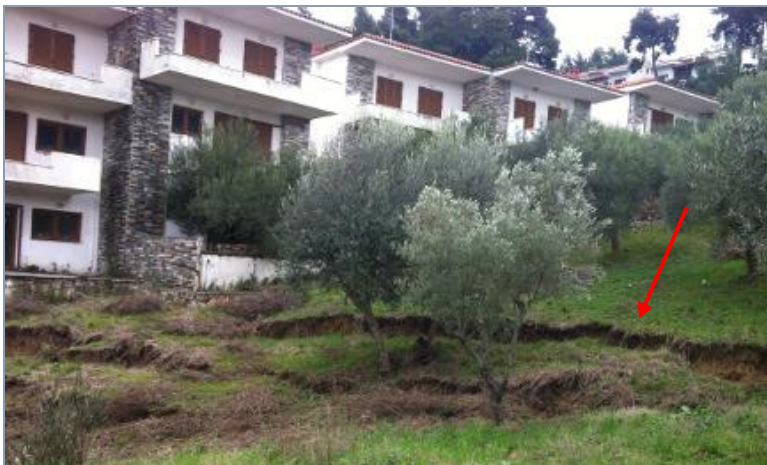
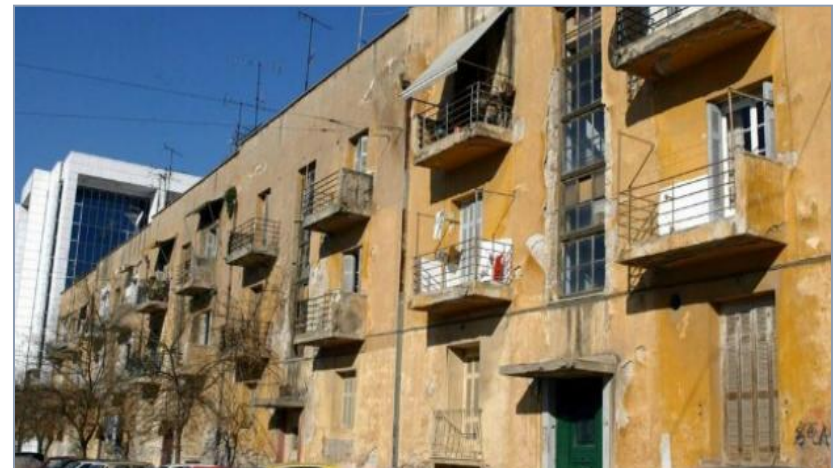
Παραδείγματα κτιρίων σε κακή κατάσταση Καθιζήσεις

- Λιθόκτιστα κτίρια:
 - Ασθενές κονίαμα, εύθρυπτα λιθοσώματα, κακοτεχνίες σε συνδέσεις (π.χ. ξύλινα στοιχεία με τοιχοποιία)
- Μεταλλικά κτίρια:
 - Λεκέδες σκουριάς, “τινάγματα” σε βαμμένες επιφάνειες, παραμορφώσεις
- Καθιζήσεις:
 - Χρειάζεται διερεύνηση του περιβάλλοντος χώρου

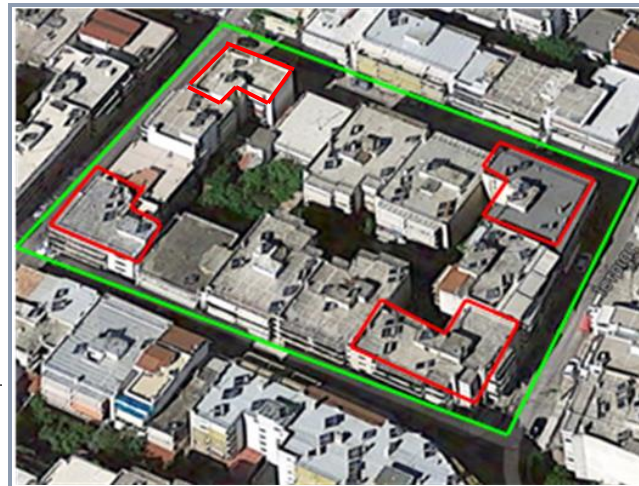
Παραδείγματα Γειτονικών κτιρίων με κίνδυνο κρούσης

- σε κτίρια με **ανισόσταθμες πλάκες** υπάρχει πιθανότητα **εμβολισμού των υποστυλωμάτων** του ενός κτιρίου από τις πλάκες του άλλου.
- σε κτίρια με **μεγάλη διαφορά ύψους** το φαινόμενο εμφανίζεται στο ψηλότερο επίπεδο του χαμηλού
- σε κτίρια με **μεγάλη διαφορά δυσκαμψίας**
- **γωνιαία** ή **δισγωνιαία** οικοδομή σε συνεχές σύστημα (οικοδομικό τετράγωνο)

Παράδειγμα Γωνιαίας Οικοδομής

Ο3: Γωνιαία Οικοδομή

Παράδειγμα Δισγωνιαίας Οικοδομής

Ο3: Δισγωνιαία Οικοδομή

Οι οικοδομές: Ο1–Ο2–Ο3–Ο4–Ο5 απαιτούν συνεχές σύστημα (δηλαδή δεν διαχωρίζονται με επαρκή σεισμικό αρμό)

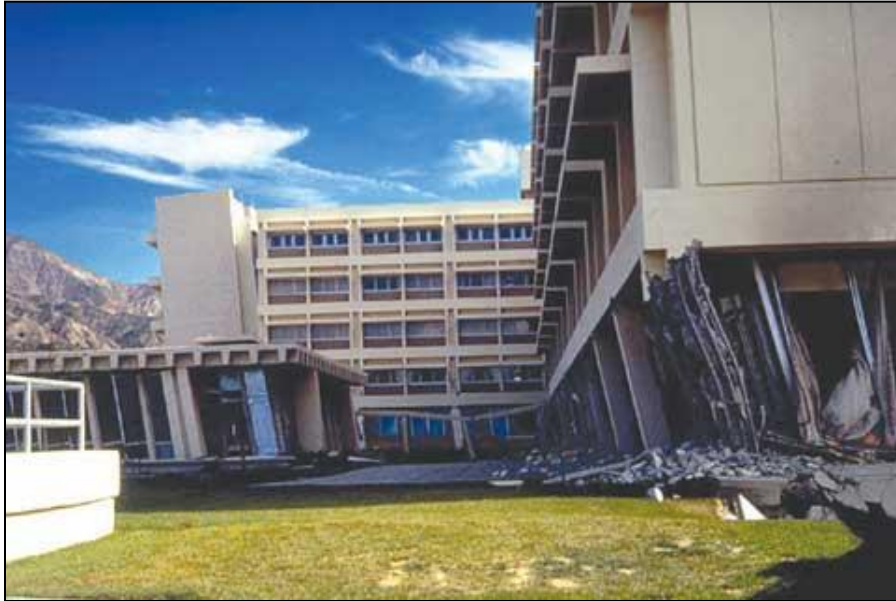
Αστοχίες μηχανισμού μαλακού ορόφου

1971 San Fernando, California
5-όροφο Νοσοκομείο Olive View

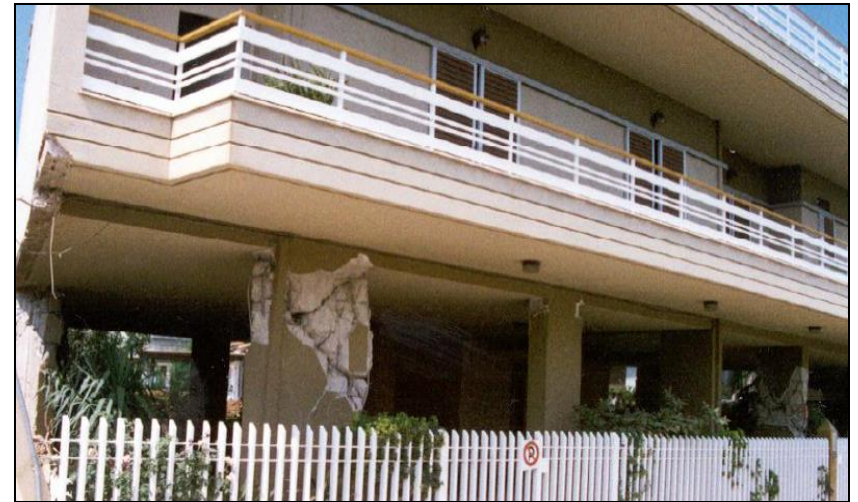
1999 Αθήνα
2-όροφη κατοικία

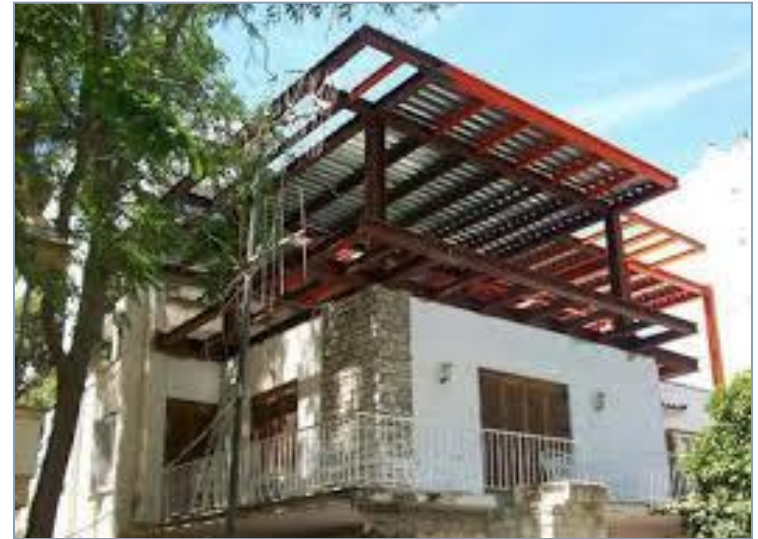
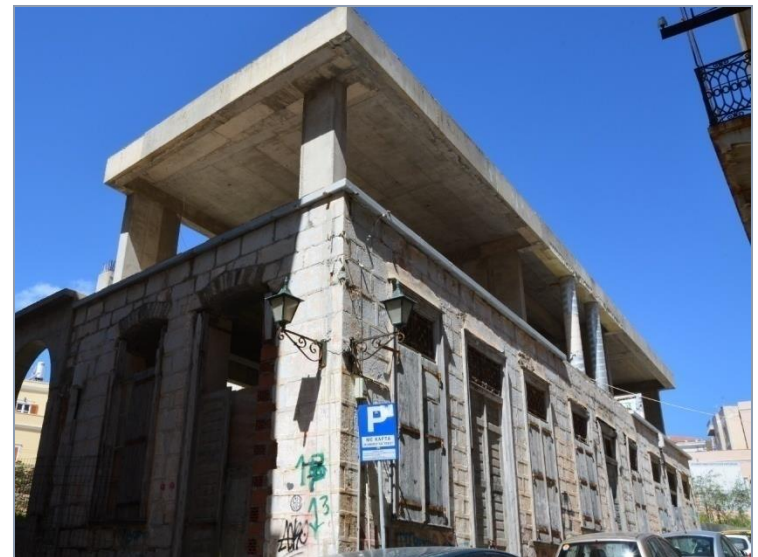
Περιπτώσεις κτιρίων με μη κανονικότητα καθ' ύψος

- Κτίρια με προσθήκες καθ' ύψος από διαφορετικό υλικό από αυτό της αρχικής κατασκευής (θα πρέπει να επισημαίνεται με μια σύντομη περιγραφή).
 - Ισόγειο κτίσμα από φέρουσα τοιχοποιία με προσθήκη ορόφου μεταλλικής κατασκευής
 - Ισόγειο κτίσμα από φέρουσα τοιχοποιία με προσθήκη ορόφου από οπλισμένο σκυρόδεμα

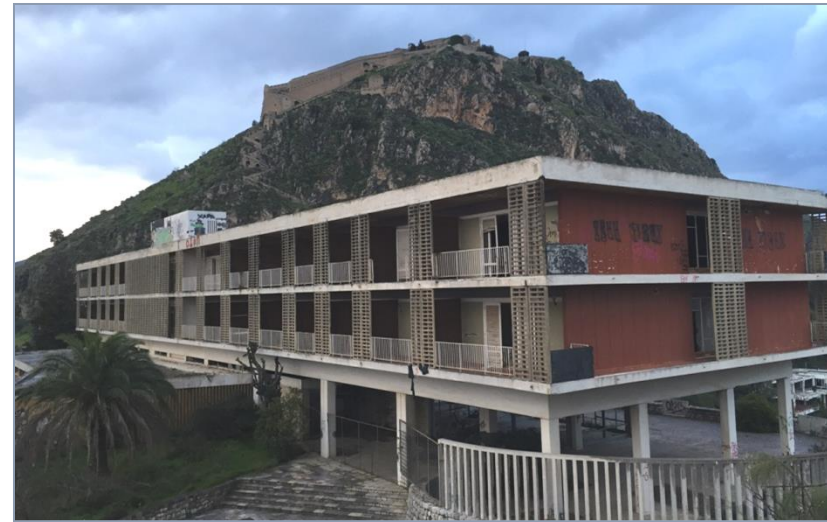
- Κτίρια με μεγάλο μήκος σε σχέση με το πλάτος τους.

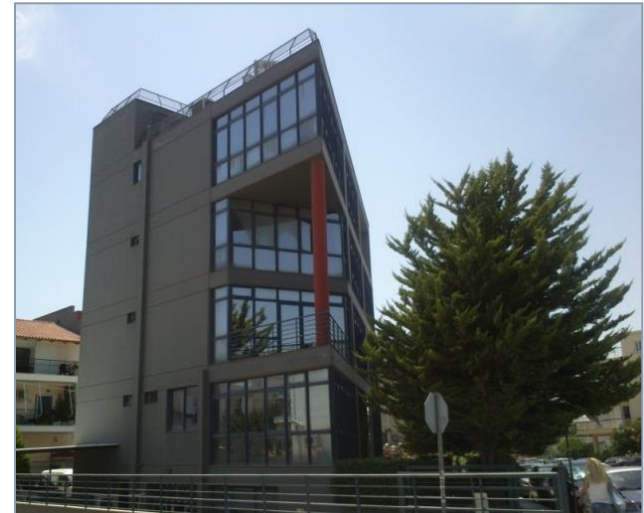
- Κτίρια με τριγωνική κάτοψη με τις εξωτερικές πλευρές να τέμνονται υπό οξείες γωνίες

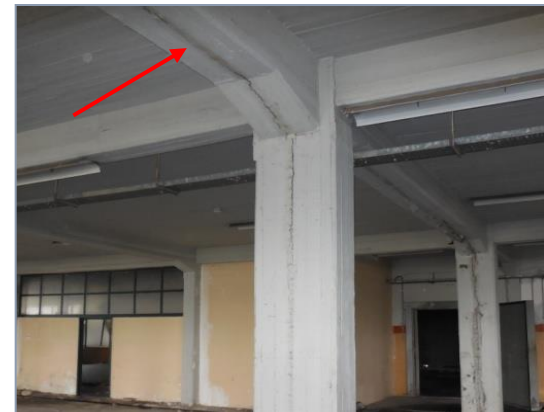
□ ΠΡΟΣΟΧΗ

- Αρμοί στις κατάλληλες θέσεις αναιρούν την τρωτότητα της οριζόντιας μη κανονικότητας.
- Συμπλήρωση ξεχωριστών δελτίων για κάθε στατικώς ανεξάρτητο τμήμα

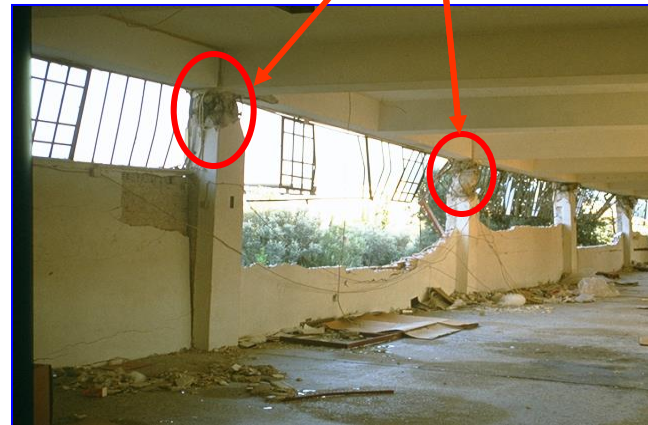
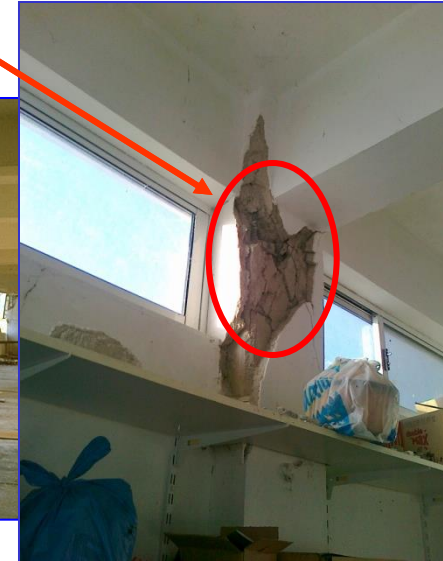
- ❑ Μερικό ύψος τοιχοπληρώσεων μεταξύ των υποστυλωμάτων
 - φεγγίτες σε βιομηχανικά κτίρια
 - παράθυρα σε ημιυπόγεια
 - τοιχοπληρώσεις προστασίας σε κτίρια στάθμευσης αυτοκινήτων
- ❑ Μετέπειτα προσθήκη δοκών σε ενδιάμεσο ύψος των υποστυλωμάτων
 - κλιμακοστάσια
 - πατάρια

Διατμητική αστοχία υποστυλωμάτων

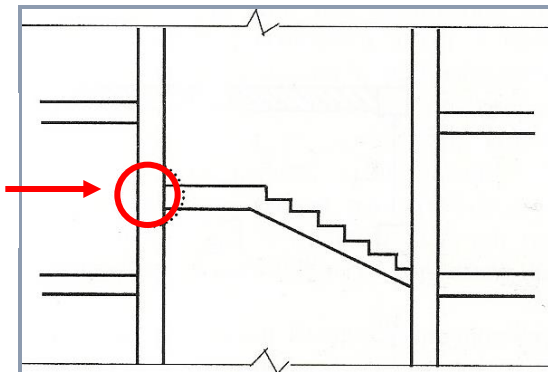
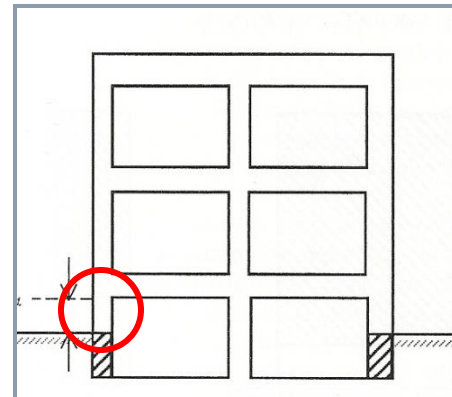
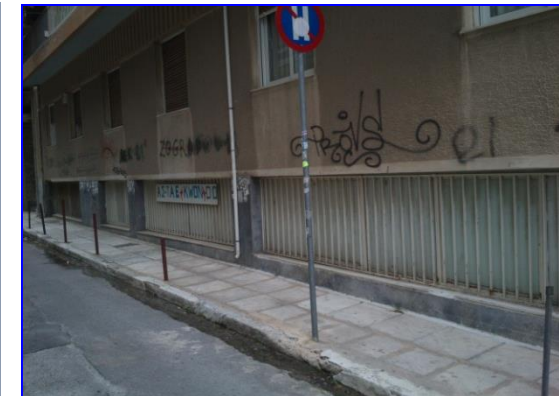
Συγκέντρωση διατμητικών δυνάμεων
